Grondwateraanvulling voor funderingsbehoud

Een inspiratieboekje met voorbeelden uit de praktijk.

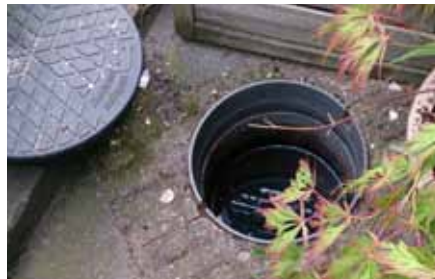
Infiltratieput in achtertuin Krommedijk te Dordrecht

Deze infiltratieleiding is via een pompput in een van de achtertuinen op het gemeentelijk infiltratiesysteem aangesloten. Als het grondwaterpeil te laag dreigt te worden, wordt de pomp automatisch ingeschakeld.

De pompput in de achtertuin van één van de eigenaren. Hier is de nodige elektronische bewaking in aangelegd, zodat het niveau automatisch gehandhaafd blijft. De aanleg van deze infiltratieleiding had nogal wat voeten in de aarde: alle schuttingen moesten tijdelijk weg en door alle achtertuinen werd een sleuf uitgegraven voor de infiltratieleiding vanuit de pompput.
